מכרז 331/2024

פרויקט שיקום מחצבה קטנה יער שוהם / קק"ל מודגש שהמצגת היא להתרשמות בלבד ואינה מחליפה את מסמכי המכרז.

פרויקט שיקום מחצבה קטנה יער שוהם / קק"ל

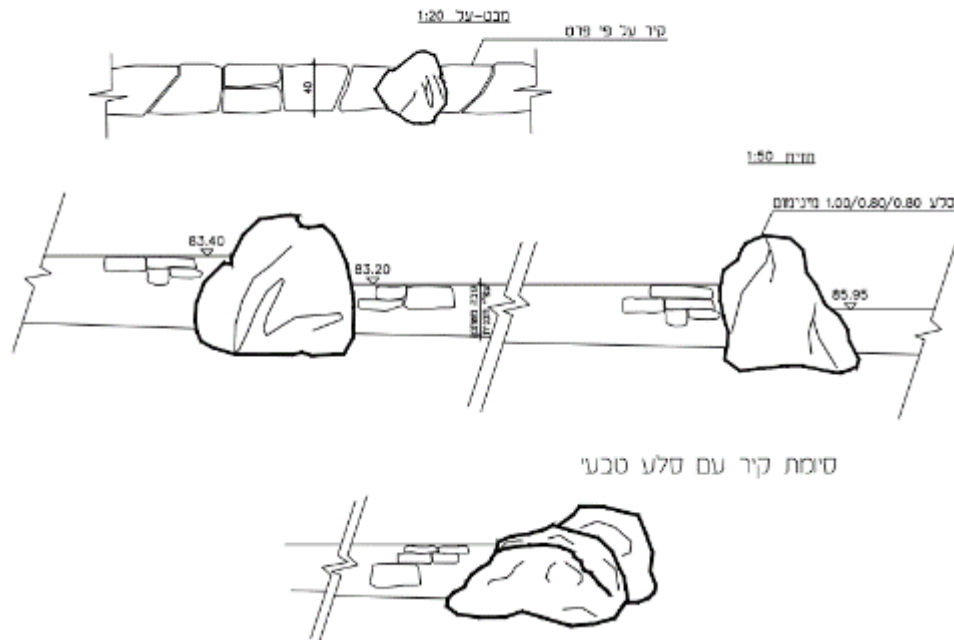
קיר ניקיון - טרסה

קיר טרסה מאבן הריסות
מדורג בשילוב סלע טבעי
